REGENERACIÓN URBANA Y RENATURALIZACIÓN DE LAS AVENIDAS PÉREZ GALDÓS Y GIORGETA (VALÈNCIA)

ANEJO Nº27. EVALUACIÓN ESTRUCTURAL DEL PASO INFERIOR

EVALUACIÓN GEOTÉCNICA Y ESTRUCTURAL PARA PROYECTO DE REGENERACIÓN URBANA Y RENATURALIZACIÓN DE LAS AVENIDAS PÉREZ GALDÓS Y GIORGETA (VALÈNCIA)

Marzo de 2024

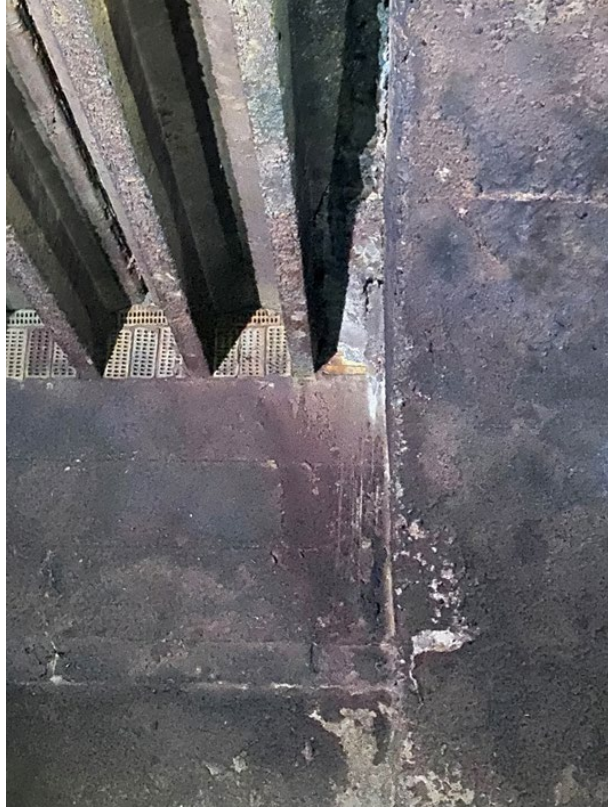
En el punto de acceso a la galería, el Colector Sur tiene la geometría de la sección completa, pero a unos 400 metros se cambia a la sección del paso inferior. La Ilustración 11 es una fotografía tomada en este punto.

Il·lustración 11. Cambio de sección colector-paso inferior.

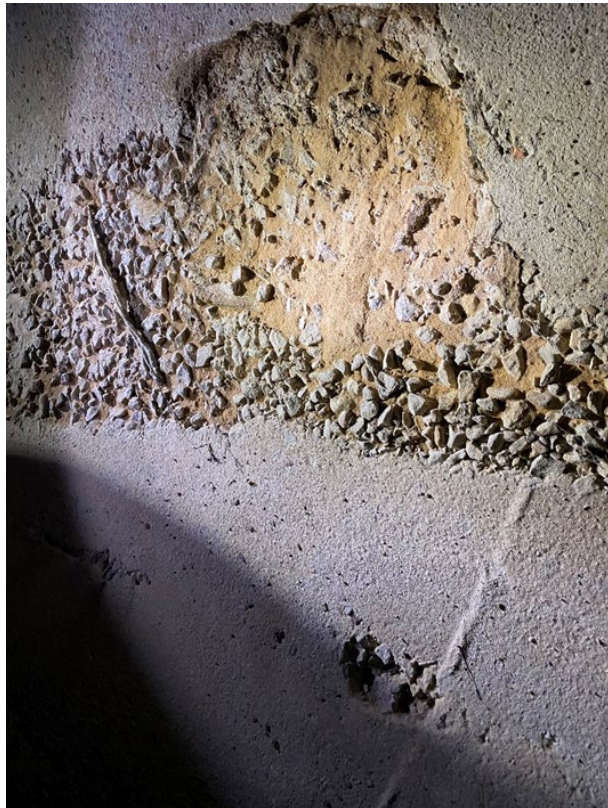
En esta visita se pudo constatar que el estado del colector es correcto, aunque existen zonas muy puntuales de pérdida de masa de hormigón y disgregación de la pasta cementante (Ilustración 12), pero es un problema que se ha identificado de forma muy localizada. Hay que recordar que esta parte de la estructura está ejecutada en hormigón en masa.

Il·lustración 12. Disgregación de la masa de hormigón en masa del colector.

El ácido sulfhídrico es altamente corrosivo y reacciona con el calcio hidratado en el hormigón, causando su descomposición. Esto termina por provocar la degradación del hormigón y pérdida de resistencia. Los efectos del ataque con ácido sulfhídrico pueden manifestarse en forma de manchas, fisuras, agrietamiento y descamación en la superficie del hormigón. El efecto más importante, no obstante, es el lavado de la pasta conglomerante cementosa. El lavado provoca una pérdida de finos y de cohesión, con la consiguiente pérdida de masa.

Este fenómeno es el observado en los paramentos del prisma y las vigas del tablero, pero en mucha menor medida en la pieza del colector. Ello puede deberse a que para el colector se empleó un cemento más adecuado para soportar el ataque ácido que en las vigas.

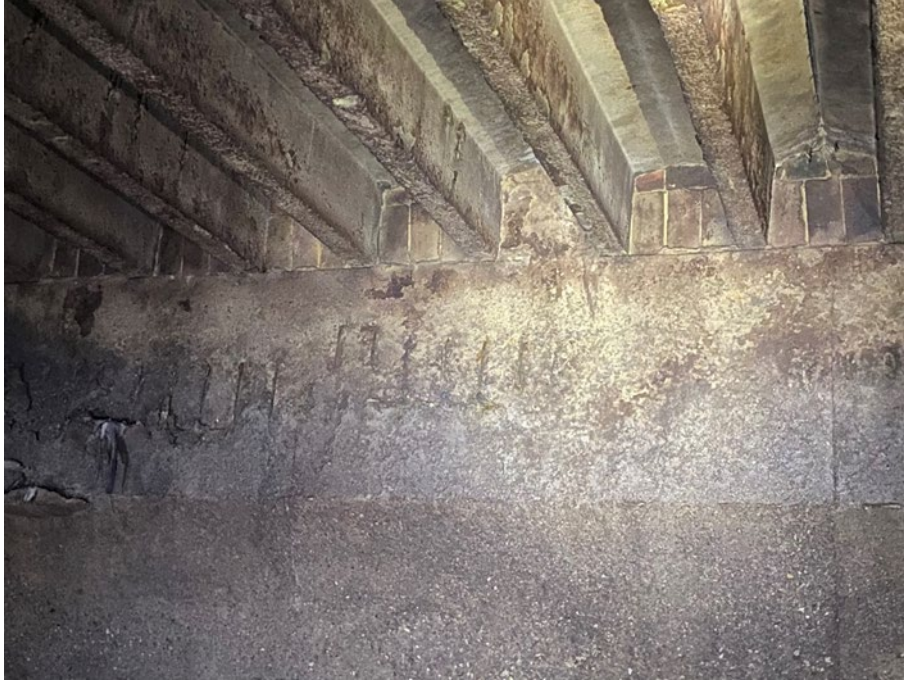
El prisma superior sin embargo sí tiene un grado de deterioro más o menos acusado, siendo la principal patología el *spalling*¹ (Ilustración 13). La decoloración y la textura del paramento visto no corresponden con el acabado de una pieza encofrada, y se sospecha que ha habido pérdida de masa cementante superficial.

Ilustración 13. Armadura del prisma visible por falta de recubrimiento.

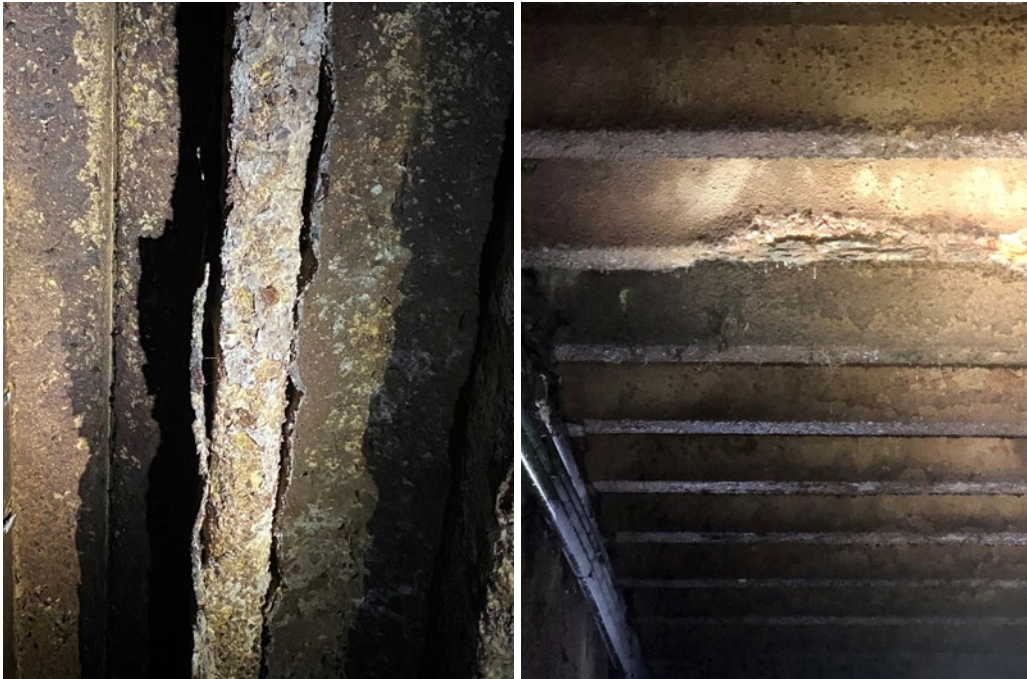
Las vigas del tablero son el elemento en el que más desórdenes se han apreciado. Aunque hay un grado de deterioro variable según las zonas, apenas se han identificado vigas íntegras, estando todas afectadas de ese deterioro generalizado en mayor o menor medida. Incluso las vigas más íntegras presentan el mismo decapado superficial que los prismas, con áridos a la vista, consecuencia de la pérdida superficial de la pasta cementante.

El estado empeora desde los extremos a medida que se avanza hacia el sur, alcanzando el estado más grave de deterioro en el tramo que discurre bajo el cruce con la Avda. del Cid. En este punto casi todas las vigas tienen la armadura a la vista, habiendo desaparecido todo el recubrimiento inferior y buena parte del lateral. Durante la visita se llevaba un jalón de topografía, con el que se pudo desprender sin dificultad ese recubrimiento en varias vigas que no lo habían perdido todavía. La Ilustración 14 izqda. muestra en detalle el estado de una de las vigas. El recubrimiento lateral del alma está completamente desprendido, y la armadura de cortante está desprotegida. La Ilustración Ilustración 14 derecha es un caso típico de *spalling* producido por la corrosión de la armadura inferior de las vigas, que es una armadura activa, y que por tanto ha dejado de colaborar en la resistencia. A simple vista no se han detectado fisuras ni flechas

Ilustración 14. Detalles de las vigas más dañadas.

Dado que el tablero sobre el Colector Sur está en un estado límite de durabilidad, no se considera razonable plantear ninguna reparación sobre el mismo, que deberá ser retirado completamente. Por esta razón, la auscultación estructural que permitirá la evaluación de la resistencia se concentra en el propio colector, en el prisma y sobre todo en los muros y en los tableros superiores. Se propone una campaña con los ensayos que se indican en la Tabla 2:

- d. Ejecución de los planes de auscultación planteados a la mayor brevedad posible, y no en un plazo superior a 3 años.
 - e. Estudiar la viabilidad de reforzar provisionalmente las vigas del paso inferior, haciendo una limpieza del hormigón, la pasivación de las armaduras para detener el avance de la corrosión, y la aplicación de una gunita de reparación con o sin fibras.

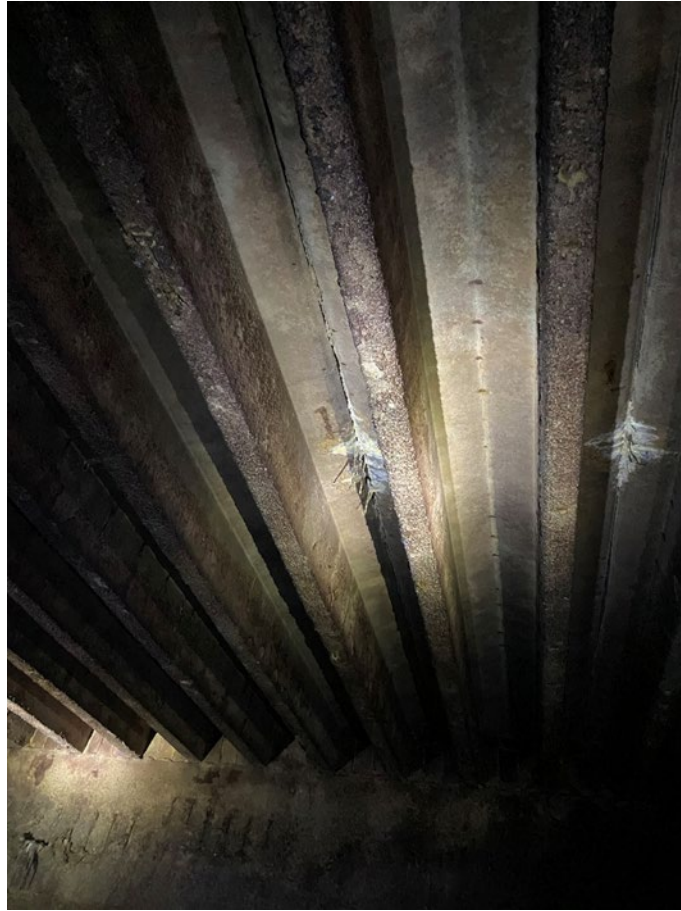
En alguna zona puntual se ha detectado fisuración de la losa entre vigas, que se detecta por las concreciones de cal que se producen por la entrada de agua (Ilustración 15). En el pavimento no se han detectado fisuras (aunque no se ha podido inspeccionar en detalle), por lo que deben ser antiguas vías de agua que un repavimentado ha solventado.

Ilustración 15. Concreciones calizas entre vigas.

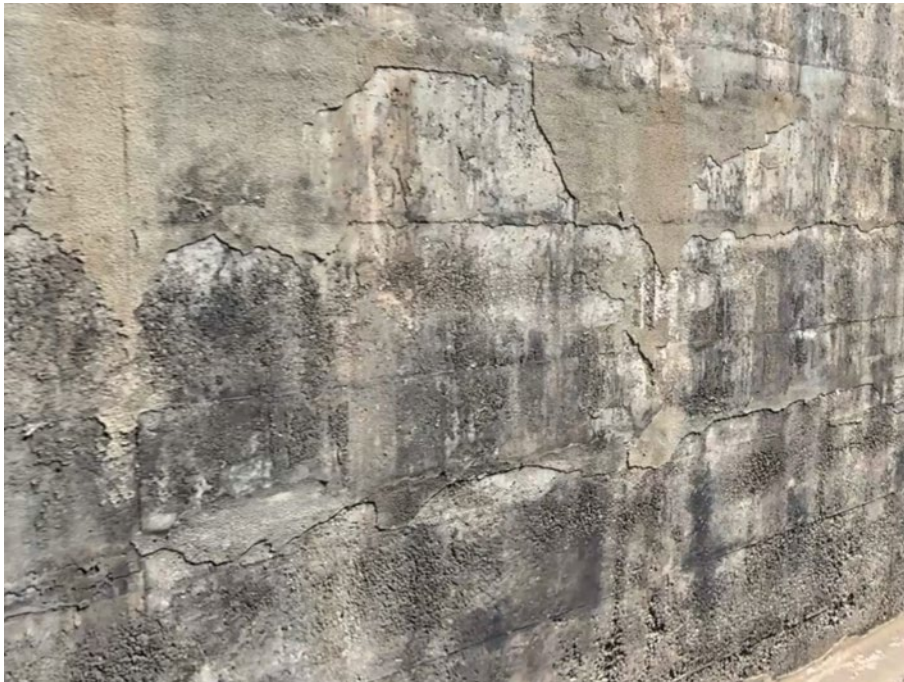
Finalmente, los muros del paso superior tienen el aspecto de los muros de pasos inferiores antiguos que han estado sometidos a tráfico rodado intenso. Están afectados por una capa de suciedad procedente de los humos de los escapes, lo que implica un contacto directo con carbonatos. No se ha podido inspeccionar en detalle el paramento de estos muros debido a la intensidad de tráfico, pero en pasadas con vehículos se ha detectado que estos muros estaban recubiertos con un enfoscado de mortero, al menos en la zona más al sur, que en varios puntos se ha desprendido casi completamente dejando el paramento de la estructura al descubierto (Ilustración 16).

Ilustración 16. Paramento del muro desnudo.

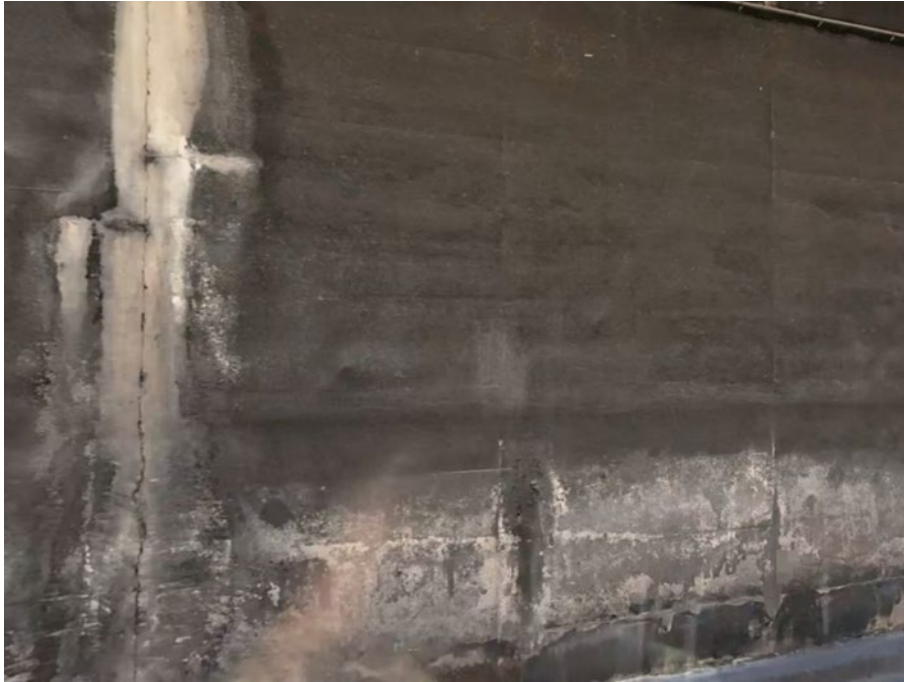
En algunos puntos hay acumulaciones de humedad en la parte inferior que probablemente proceden de salpicaduras, aunque también hay una entrada de agua generalizada por las juntas entre paños, que ha dejado restos de cal que lo hacen muy evidente (Ilustración 17). Aunque en alguna zona de rampas se aprecian fisuras relativamente importantes, parecen afectar únicamente al enfoscado, y no deben ser estructurales (Ilustración 18). Finalmente, el tablero superior está en un estado muy precario, pero por causas físicas, porque muchas de las vigas están recubiertas por escudos metálicos cuya misión es fácil de adivinar: reparaciones por impacto de vehículos (Ilustración 19). Son cajas que abrazan las almas del tablero a la que se atornillan. Por lo demás, no se ha podido inspeccionar en detalle el estado de las vigas y los paramentos.

Il·lustració 17. Entrada de aigües per les juntes i en la base del mur.

En los muros del paso inferior hay juntas que no se han impermeabilizado, con entrada de agua del trasdós y precipitación de cal. La falta de impermeabilización no es un problema en sí, pero denota la carga de agua que se produce en el trasdós. Sería muy adecuado hacer testigos en las mismas para conocer el estado del hormigón de las juntas, pero especialmente el estado del trasdós en estos puntos.

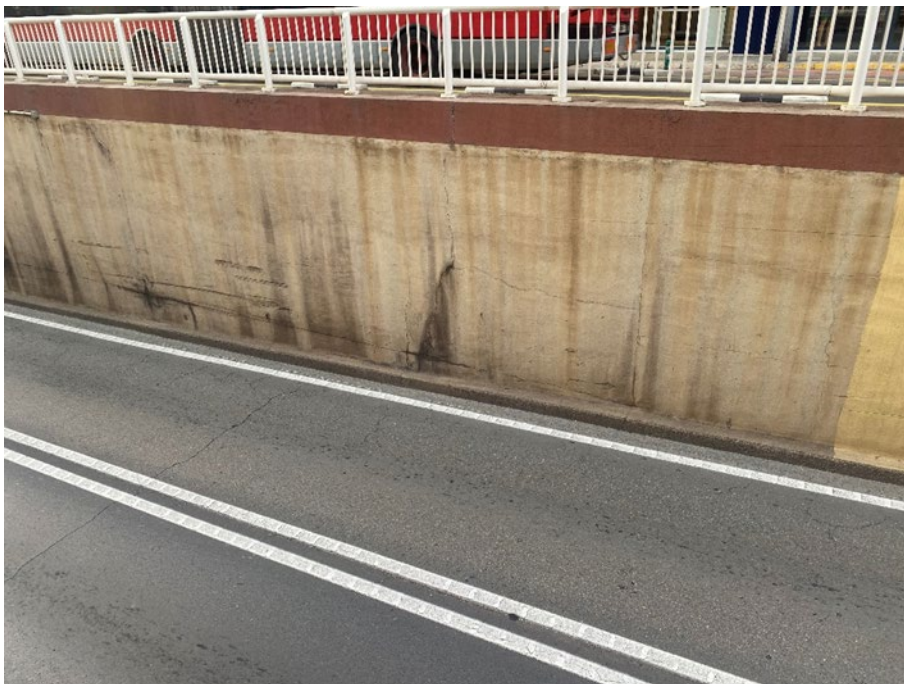
Il·lustració 18. Paramento fisurat en una de les rampes.

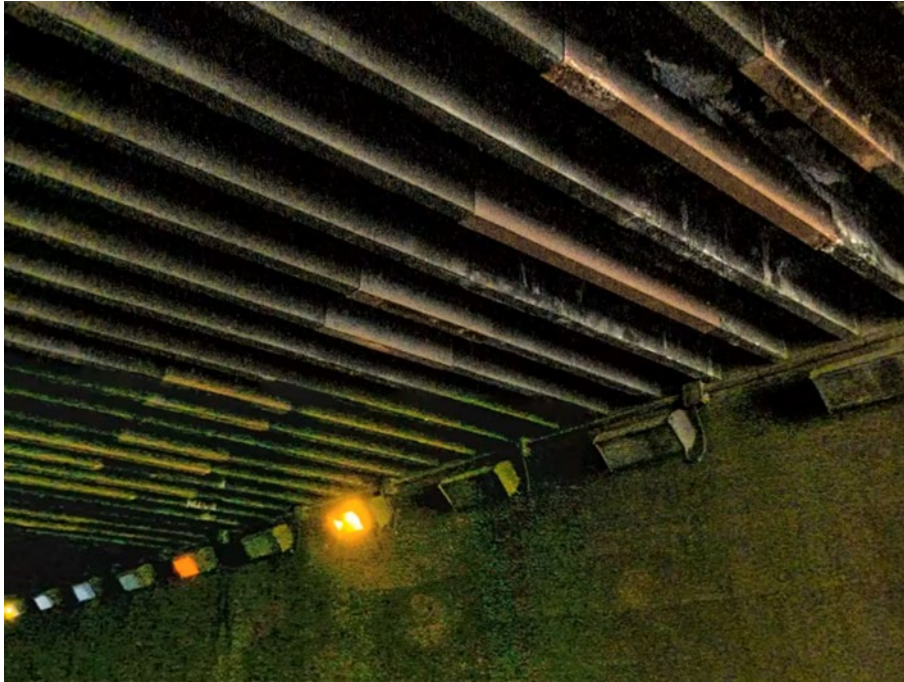
Ilustración 19. Vigas reparadas en el tablero superior bajo Avda. del Cid.

Finalmente, las vigas de los tableros superiores están todas ellas reparadas, presumiblemente por impactos de vehículos. Es difícil evaluar su estado, porque la reparación oculta la zona dañada.
