REGENERACIÓN URBANA Y RENATURALIZACIÓN DE LAS AVENIDAS PÉREZ GALDÓS Y GIORGETA (VALÈNCIA)

ANEJO Nº27. EVALUACIÓN ESTRUCTURAL DEL PASO INFERIOR

EVALUACIÓN GEOTÉCNICA Y ESTRUCTURAL PARA PROYECTO DE REGENERACIÓN URBANA Y RENATURALIZACIÓN DE LAS AVENIDAS PÉREZ GALDÓS Y GIORGETA (VALÈNCIA)

Marzo de 2024

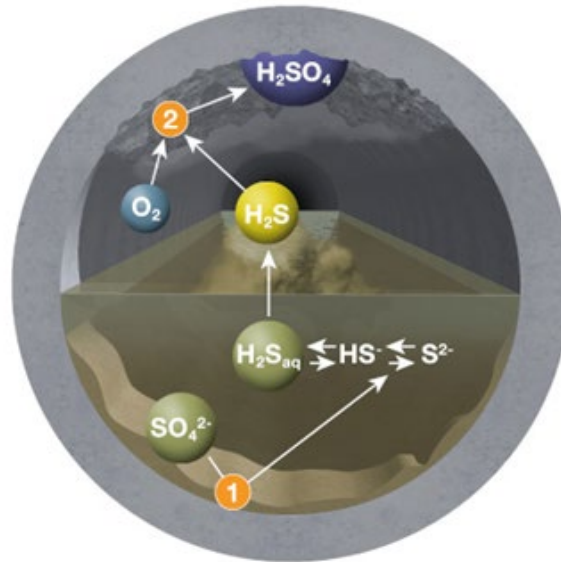
Ilustración 20. Esquema de la formación de sulfhídrico en canalizaciones de aguas residuales.

poco ventilado, como es el Colector Norte se favorecen las condiciones anaeróbicas (deficiencia de oxígeno). En este caso, las bacterias en los residuos generan ácido sulfhídrico en forma de gas. El ácido sulfhídrico pasa de la zona anaeróbica sumergida a la zona aeróbica no sumergida, donde reacciona con la humedad y el oxígeno, dando lugar a ácido sulfúrico biogénico. El ácido sulfúrico biogénico tiene un valor de pH que puede llegar a ser muy bajo y ataca de forma muy agresiva al cemento.

Un hecho que confirma que el ácido sulfhídrico es la causa de la degradación del hormigón es que en la zona donde la concentración es mayor, la degradación es mayor también. Durante la visita se llevaba un detector de gases como medida de seguridad

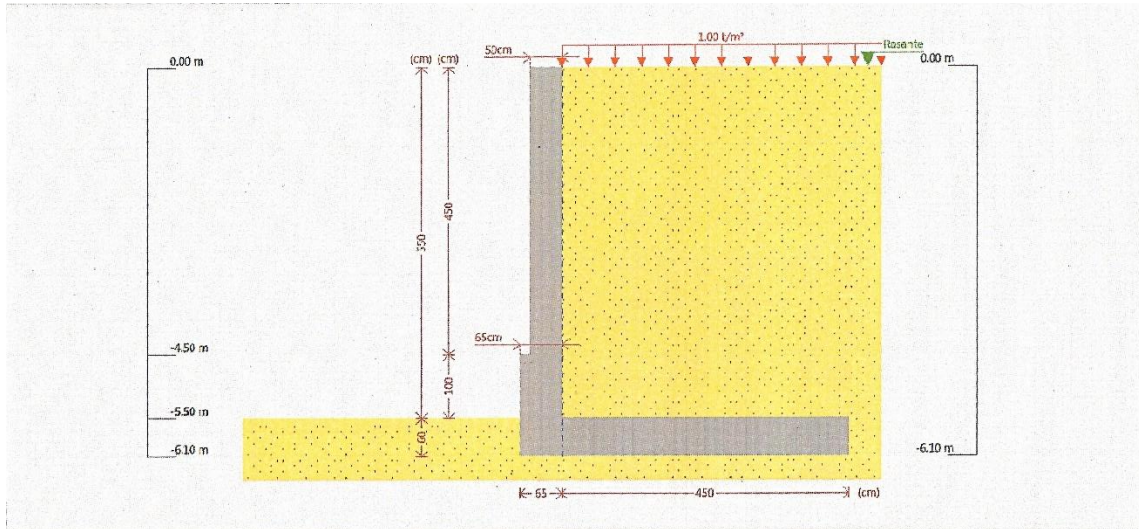
3.1. Muro con geometría en "L".

Coeficiente de seguridad frente a vuelco	Coeficiente de seguridad frente a deslizamiento	seguridad círculo deslizamiento (Bishop)
Muro en L	3.96	1.89	≥ 1.5
Muro gravedad hormigón en masa	1.77	1.58	1.28
Muro gravedad hormigón armado	2.07	1.71	1.29

A tenor de lo anterior y de las fotografías que a continuación se presentan, el técnico que suscribe descarta los muros en "L", pues no se aprecian excavaciones hacia el trasdós tan grandes. Así, se decanta por la opción de muro de gravedad de hormigón armado, si bien dicha geometría deberá verificarse en obra.

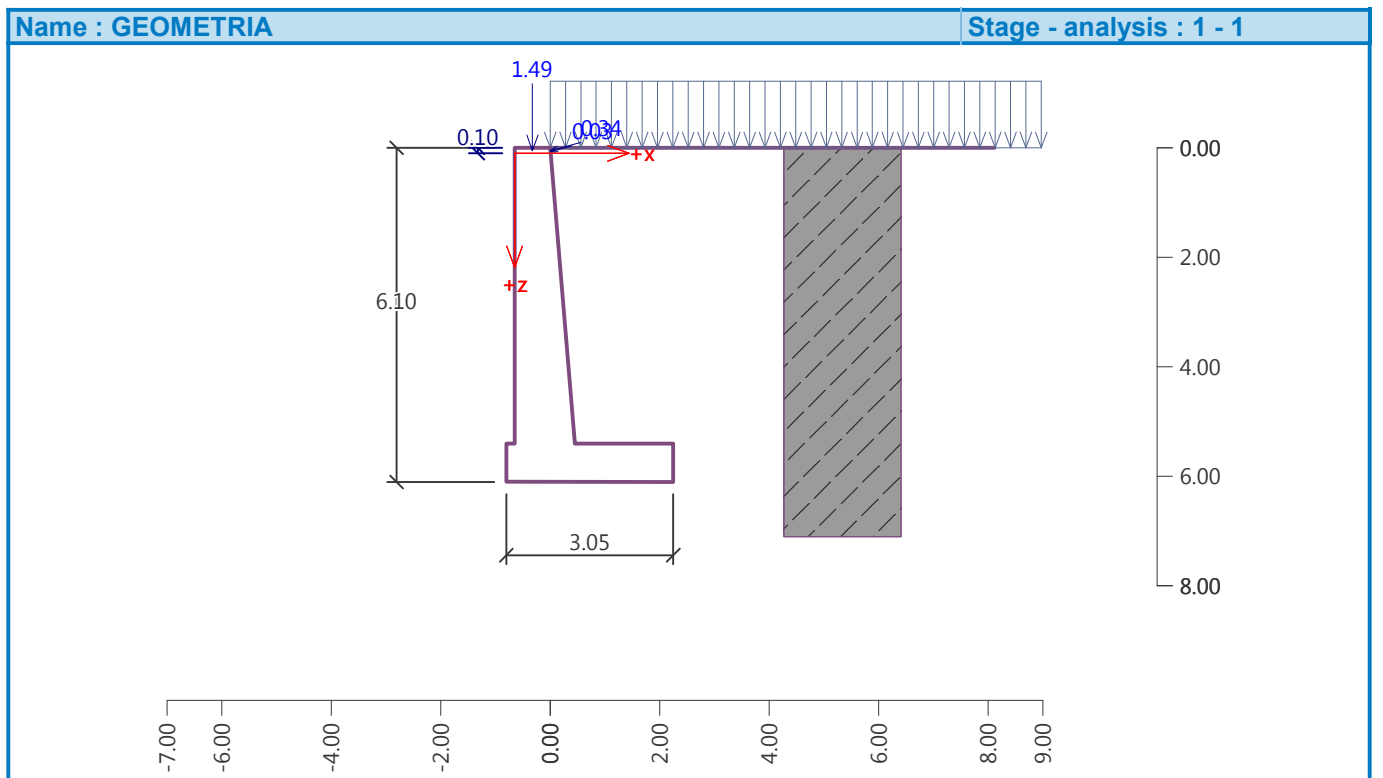
Factor of safety = 1.29 < 1.50

Slope stability NOT ACCEPTABLE
